# 10. Clean Assembly Method

- 10.1 TRISTANでの横組立における空洞性能劣化
- 10.2 インジウム汚染
- 10.3 ゴミの汚染
- 10.4 空気の侵入による表面酸化
- 10.5 純窒素ガスによる真空破壊

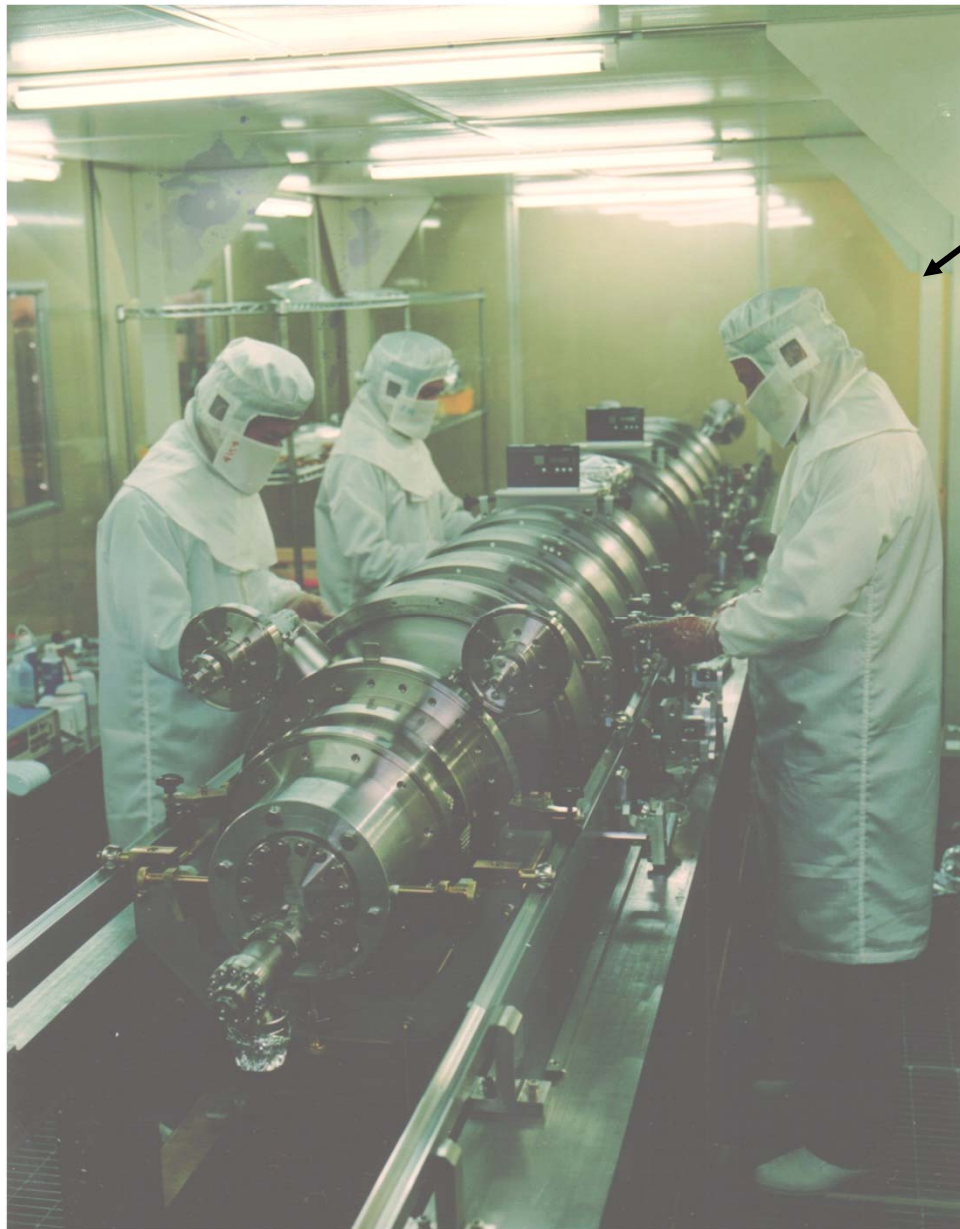
# Horizontal Assembly in TRISTAN

縦測定の部品をはずし、  
ビームを加速するために必要な  
部品を空洞に装着する作業

横クライオスタットに  
空洞を装着する作業
